ב. מקואות מימי רש"י ובעלי התוספות

המקוה בקלן

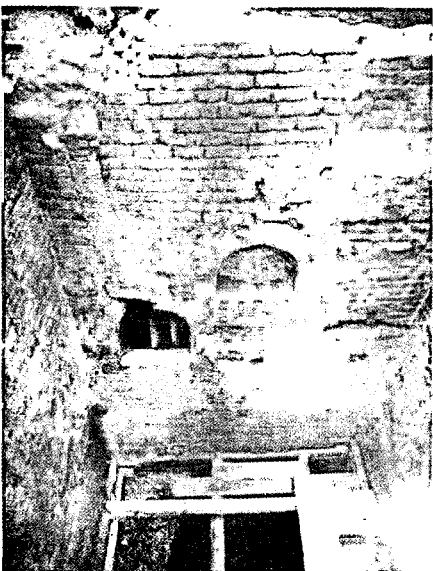
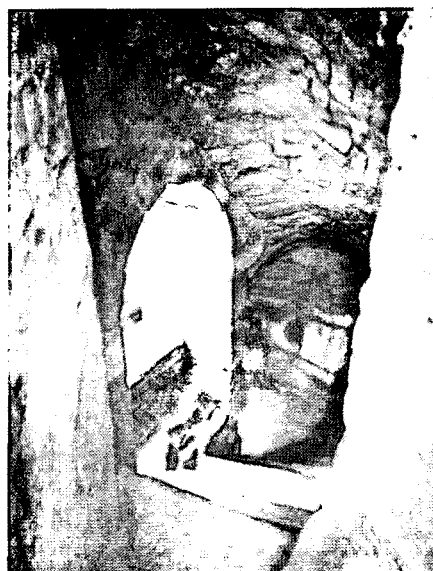
המקוה בקלן במפלסים שונים

מקואות ערי הריינוס, מימיהם היו מי מעין או מי תהום על כן היה צורך לרדת עמוק לאדמה עד שהגיעו למפלס המים. מפלס זה השתנה לפי עונות השנה ובהתאם לקרבתם לנהרות אשר מימיהם גאו בעונת האביב.

שימת לב מיוחדת ניתנה על כן לגובה שונה של המים בתקופות שונות של השנה ומתן אפשרות לטבילה בהתאם למצב המשתנה של גובה המים.

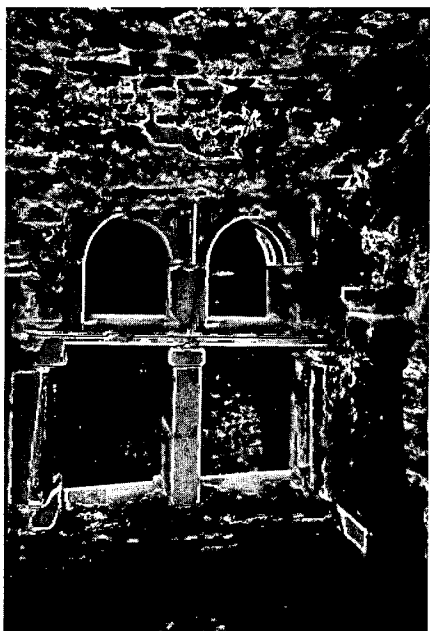
תכנית המקוה בוורמיישא ומבט למדרגות המתפתלות ובריכת הטבילה

המקוה בקלן שתואר לעיל תוכנן על בסיס ארובה מרובעת עם מדרגות פנימיות הצמודות לקירות. שונה הוא המקוה בוורמס. חדר הטבילה מרובע בגודל 2.87 מטר נמצא כשבעה מטר מתחת לפני האדמה. ממפלס המים שהיה בסוף גרם המדרגות שהוביל לחדר הטבילה ירדו שבע מדרגות עד רצפת המקוה, בקיר נמצא שקע להעמדת נרות. צוהר מרובע (G) האיר את החדר מלמעלה. אל חדר הטבילה הגיעו ע"י גרם מדרגה (E) עגול בעל 14 מדרגות מחדר הלבשה אשר גודלו 2.75×2.12 מטר, וגובהו 2.75 מטר. בחדר זה היה שקע (C) אשר כנראה היה מיועד להלבשה ולשמירת בגדים. חלונות נפתחו מחדר זה למקום הטבילה, שני חלונות תחתונים ורחבים ושנים עליונים. שני עמודים בעלי כותרת "קוביה" מיוחדים סימנו את פתח

הירידה למקוה. אל חדר ההלבשה הגיעו דרך 19 מדרגות בעלות תקרה מקומרת — "חבית" אשר בדרכם הופסקו ע"י שקע נוסף. האבנים וסתותן מעולות מאלה אשר בקולן ועבודם הוא בהתאם למלאכת הבניין במאה ה-12 באזור וורמס. גם מקוה זה היה מקוה מעין או באר מי תהום.²

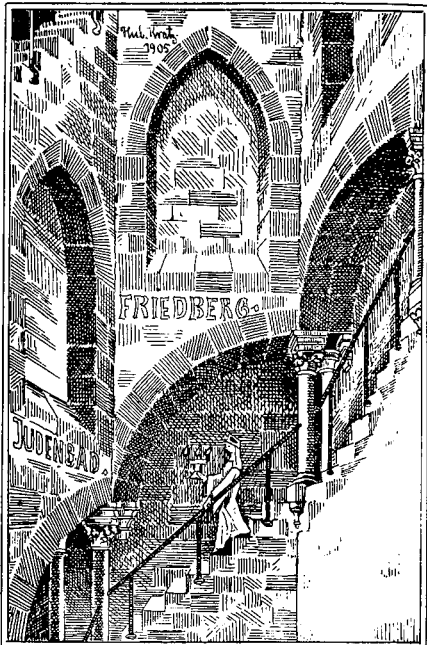
המקוה בפרידברג
תכניות, חתכים ופרטים, מבט פנימי

המקנה בפרידברג לא רחוק מפרנקפורט דמיין, תואר במפורט על-ידי קראוטהיימר.¹ בתחתית המקוה מצאו טבלה עם שם הנדבן יצחק קובלנץ שהקים אותו בשנת ה'כ' — 1260. דומה עקרון תכנונו למקוה בקולן שנבנה כשמונים שנה קודם, אלא שעיבודו ופרטיו מעולים יותר. פרטיו הארכיטקטוניים וקישוטי העמודים וכותרותיהם הם בסגנון הגוטיקה המוקדמת בשמוש מוטיבים של עלים ופרחים. מבחוץ היה נראה מבנה כניסה קטן בלבד אשר כנראה שימש גם לחדר הלבשה. ממנו ירדו במדרגות שקועות בקירות הארובה המרובעת עד לעומק של כ-20 מטר למקום הטבילה. עמודי פינה סימנו את סבוב המדרגות וקשתות תמיכה נתמכו מעל לגרם המדרגות. גרם המדרגות בתוך הארובה המרובעת מזכיר להפליא את מהלך המדרגות במפעל המים העצום בחצור (בגליל) אשר נחשף על ידי פרופ' יגאל ידן.
